# Lote 1 - Rota: Padre Pedro Pinto

**FRATAR**  
ENGENHARIA CONSULTIVA

| Diagnóstico da Calçada | Qualidade do Serviço | |
|---|---|---|
| Endereço: Rua Padre Pedro Pinto, 2722 | 64 | C |
| Num. Lote CTM: 190518200055 | | |

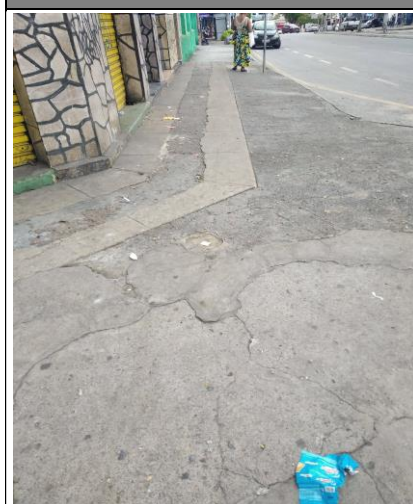
## Foto Geral

| ID | Itens Avaliados | Respostas | Nota |
|---|---|---|---|
| P_4 | Existência de Buracos ? | Poucos | 5 |
| P_5 | Condições Gerais do Piso e meio-fio da calçada ? | Regular | 5 |
| P_16 | Classificação geral da calçada pelo pesquisador. | Regular | 5 |

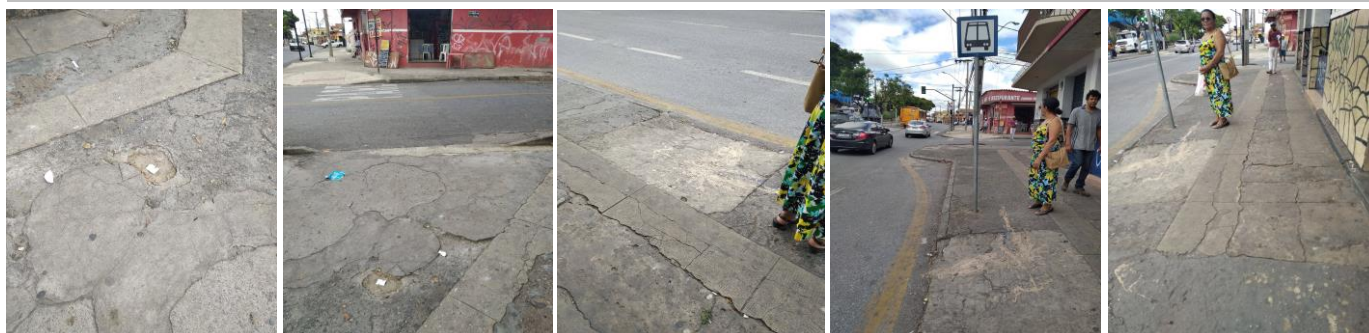
## Fotos Complementares - Detalhes do Passeio

| ID | Itens Avaliados | Respostas | Nota |
|---|---|---|---|
| P_7_3 | O rebaixo possui piso tátil ? | Não tem nenhum | -1 |
