# Lote 4 - Rota: Contorno

| Diagnóstico da Calçada | Qualidade do Serviço | |
| Endereço: Av.Contorno, s/nº | 70 | C |
| Data do Registro: 29/10/2019 10:43:42 | | |

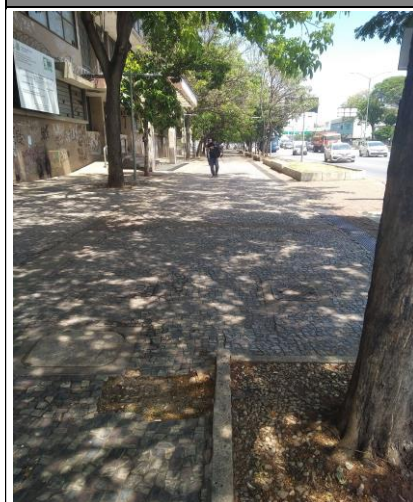
## Foto Geral

| ID | Itens Avaliados | Respostas | Nota |
|---|---|---|---|
| P_4 | Existência de Buracos ? | Poucos | 5 |
| P_5 | Condições Gerais do Piso e meio-fio da calçada ? | Regular | 5 |
| P_16 | Classificação geral da calçada pelo pesquisador. | Regular | 5 |
