# Lote 1 - Rota: Noroeste

**FRATAR**  
ENGENHARIA CONSULTIVA

| Diagnóstico da Calçada | Qualidade do Serviço | |
|---|---|---|
| Endereço: Av. Abílio Machado, s/nº | 62 | C |
| Num. Lote CTM: 140712800130 | | |

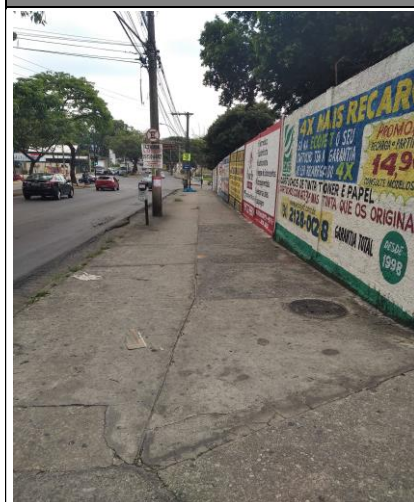
## Foto Geral

| ID | Itens Avaliados | Respostas | Nota |
|---|---|---|---|
| P_4 | Existência de Buracos ? | Poucos | 5 |
| P_5 | Condições Gerais do Piso e meio-fio da calçada ? | Regular | 5 |
| P_16 | Classificação geral da calçada pelo pesquisador. | Regular | 5 |

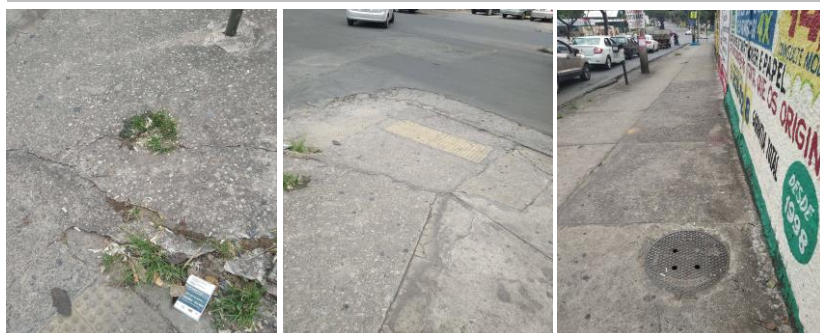
## Fotos Complementares - Detalhes do Passeio

| ID | Itens Avaliados | Respostas | Nota |
|---|---|---|---|
| P_7_1_2 | Se for do Tipo 1, O rebaixo tem abas conforme a norma ? | Não | -1 |
| P_7_3 | O rebaixo possui piso tátil ? | Tem só piso de alerta | -1 |
| P_7_3_1 | O piso tátil de alerta e direcional do rebaixo está conforme a norma ? | Não | -1 |
