# Lote 1 - Rota: Noroeste

| Diagnóstico da Calçada | Qualidade do Serviço | |
| Endereço: Av. Abílio Machado, 452 | 52 | C |
| Data do Registro: 08/11/2019 09:42:22 | | |

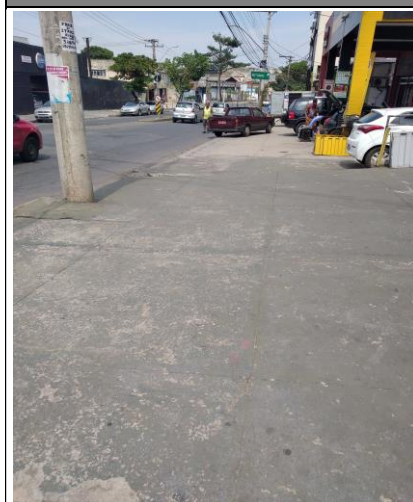
Foto Geral

| ID | Itens Avaliados | Respostas | Nota |
|---|---|---|---|
| P_4 | Existência de Buracos ? | Poucos | 5 |
| P_5 | Condições Gerais do Piso e meio-fio da calçada ? | Regular | 5 |
| P_6 | Presença de desníveis ? | Leve | 7 |
| P_9 | A calçada Possui Rebaixamento de Veículos correto ? | Não | 0 |
| P_12 | A testada possui prática de estacionamento sobre o passeio ? | Sim | 0 |
| P_16 | Classificação geral da calçada pelo pesquisador. | Regular | 5 |
