# Lote 3 - Rota: Antônio Carlos II

**FRATAR**  
ENGENHARIA CONSULTIVA

| Diagnóstico da Calçada | Qualidade do Serviço | |
|---|---|---|
| Endereço: Av. Portugal, 2355 | 64 | C |
| Num. Lote CTM: 200071100100 | | |

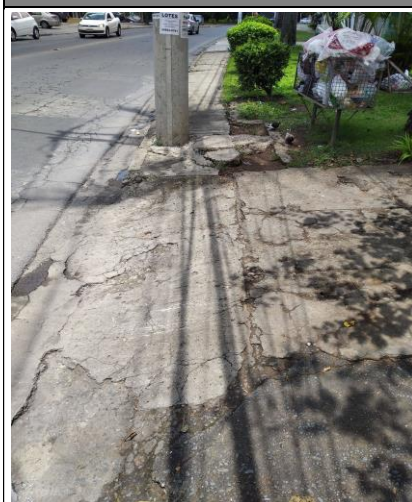
## Foto Geral

| ID | Itens Avaliados | Respostas | Nota |
|---|---|---|---|
| P_4 | Existência de Buracos ? | Poucos | 5 |
| P_9 | A calçada Possui Rebaixamento de Veículos correto ? | Não | 0 |
| P_11 | O Passeio está no padrão da SMPU ? | Não | 0 |
| P_16 | Classificação geral da calçada pelo pesquisador. | Regular | 5 |
