Diagnóstico da Calçada	Qualidade do Serviço	
Endereço: Av. Afonso Pena, 559	78	B
Data do Registro: 04/11/2019 11:58:26		
Num. Lote CTM:

Lote 5 - Rota: Afonso Pena

FRATAR
ENGENHARIA CONSULTIVA

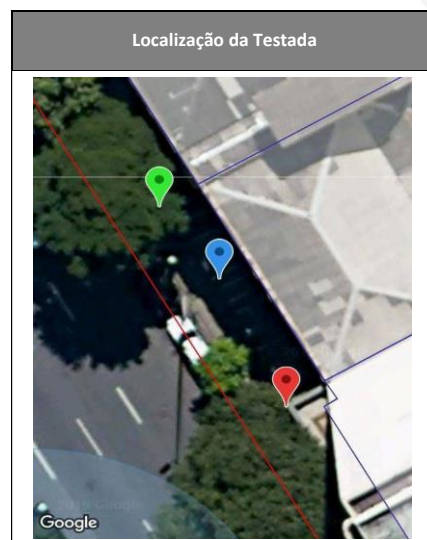
Foto Geral

ID	Itens Avaliados	Respostas	Nota
P_1	O Mobiliário urbano está dentro da faixa de serviço de 70 cm ?	Sim	-
P_2	Qual a largura livre do Passeio ?	Acima de 1.50 m	10
P_3	Tipo de revestimento da calçada ?	Pedra Portuguesa	8
P_4	Existência de Buracos ?	Nenhum	10
P_5	Condições Gerais do Piso e meio-fio da calçada ?	Ótimo(a)	10
P_6	Presença de desníveis ?	Nenhum	10
P_7	Tem rebaixamento de calçada para Pedestre ?	Não	10
P_8	Possui piso tátil ao longo da Calçada ?	Não	-
P_9	A calçada Possui Rebaixamento de Veículos correto ?	N.A	0
P_10	Existência de altura livre menor que 2,10 m ?	Não	-
P_11	O Passeio está no padrão da SMPU ?	Não	0
P_12	A testada possui prática de estacionamento sobre o passeio ?	Não	10
P_13	Existe algum dispositivo de Drenagem sobre a calçada ?	Não	0
P_14	Existe PED em frente a testada ?	Não	-
P_15	Existe FTP em frente a testada ?	Não	-
P_16	Classificação geral da calçada pelo pesquisador.	Ótimo(a)	10
