# Lote 1 - Rota: Padre Pedro Pinto

**FRATAR**  
ENGENHARIA CONSULTIVA

| Diagnóstico da Calçada | Qualidade do Serviço | |
| Endereço: Rua Padre Pedro Pinto, 1192 | 70 | C |

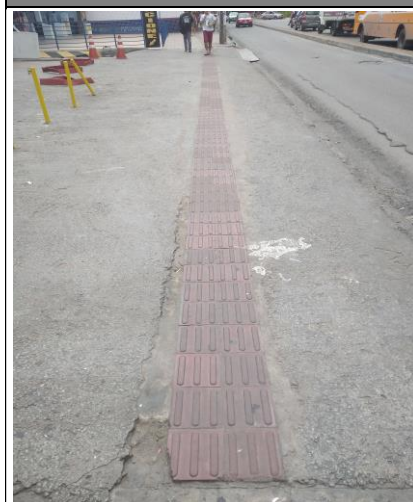
Foto Geral

| ID | Itens Avaliados | Respostas | Nota |
|---|---|---|---|
| P_4 | Existência de Buracos ? | Poucos | 5 |
| P_5 | Condições Gerais do Piso e meio-fio da calçada ? | Regular | 5 |
| P_9 | A calçada Possui Rebaixamento de Veículos correto ? | Não | 0 |
| P_11 | O Passeio está no padrão da SMPU ? | Não | 0 |
