# Lote 3 - Rota: Antônio Carlos II

**FRATAR**  
ENGENHARIA CONSULTIVA

| Diagnóstico da Calçada | Qualidade do Serviço | |
| Endereço: Av. Portugal, 1361 | 58 | C |

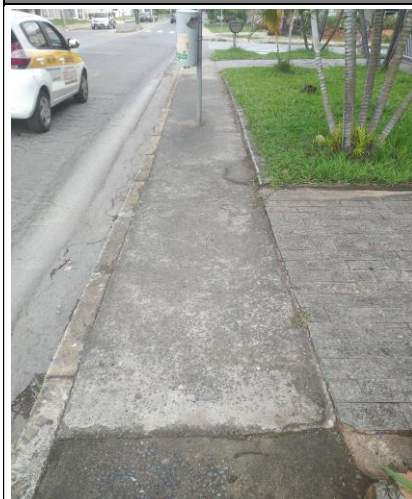
## Foto Geral

| ID | Itens Avaliados | Respostas | Nota |
|---|---|---|---|
| P_6 | Presença de desníveis ? | Severo | 0 |
| P_9 | A calçada Possui Rebaixamento de Veículos correto ? | Não | 0 |
| P_11 | O Passeio está no padrão da SMPU ? | Não | 0 |
