# Lote 1 - Rota: Padre Pedro Pinto

| Diagnóstico da Calçada | Qualidade do Serviço | |
| Endereço: Rua Padre Pedro Pinto, s/nº | 69 | C |
| Data do Registro: 21/11/2019 11:43:50 | | |

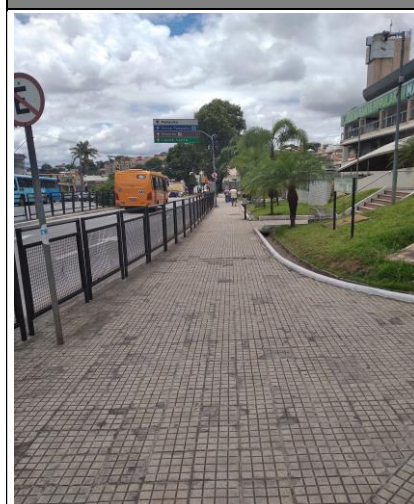
Foto Geral

| ID | Itens Avaliados | Respostas | Nota |
|---|---|---|---|
| P_4 | Existência de Buracos ? | Poucos | 5 |
| P_5 | Condições Gerais do Piso e meio-fio da calçada ? | Regular | 5 |
| P_7 | Tem rebaixamento de calçada para Pedestre ? | Sim | 9 |
| P_16 | Classificação geral da calçada pelo pesquisador. | Ótimo(a) | 10 |
