# Lote 3 - Rota: Antônio Carlos II

**FRATAR**  
ENGENHARIA CONSULTIVA

| Diagnóstico da Calçada | Qualidade do Serviço | |
| Endereço: Av. Portugal, 637 | 68 | C |

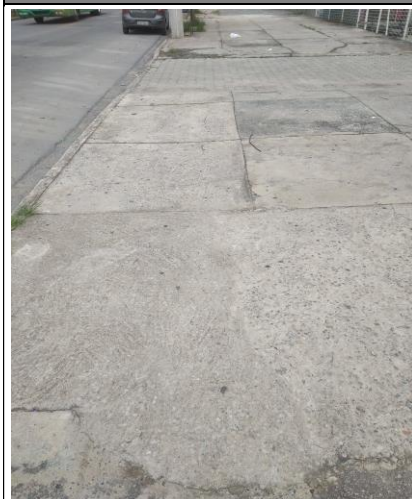
Foto Geral

| ID | Itens Avaliados | Respostas | Nota |
|---|---|---|---|
| P_5 | Condições Gerais do Piso e meio-fio da calçada ? | Regular | 5 |
| P_6 | Presença de desníveis ? | Médio | 3 |
| P_9 | A calçada Possui Rebaixamento de Veículos correto ? | Não | 0 |
| P_11 | O Passeio está no padrão da SMPU ? | Não | 0 |
