# Lote 5 - Rota: Sul

**FRATAR**  
ENGENHARIA CONSULTIVA

Diagnóstico da Calçada	Qualidade do Serviço	
Endereço: Av. Nossa Sra. Do Carmo, 1420	<b>82</b>	<b>B</b>
Data do Registro: 12/11/2019 09:59:25		
Num. Lote CTM: 90303100455

## Diagnóstico da Calçada

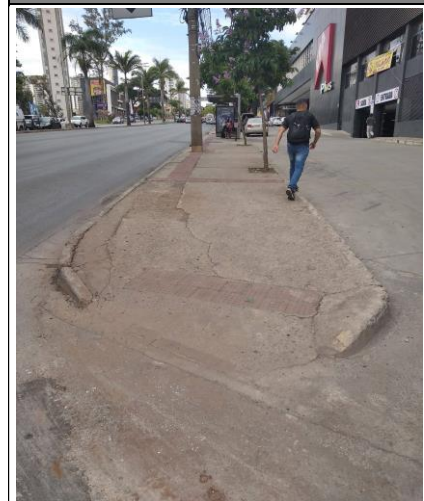
Foto Geral

ID	Itens Avaliados	Respostas	Nota
P_1	O Mobiliário urbano está dentro da faixa de serviço de 70 cm ?	Não	-
P_2	Qual a largura livre do Passeio ?	Acima de 1.50 m	10
P_3	Tipo de revestimento da calçada ?	Concreto	10
P_4	Existência de Buracos ?	Poucos	10
P_5	Condições Gerais do Piso e meio-fio da calçada ?	Ótimo(a)	10
P_6	Presença de desníveis ?	Nenhum	10
P_7	Tem rebaixamento de calçada para Pedestre ?	Sim	7
P_8	Possui piso tátil ao longo da Calçada ?	Sim	-
P_9	A calçada Possui Rebaixamento de Veículos correto ?	Sim	10
P_10	Existência de altura livre menor que 2,10 m ?	Não	-
P_11	O Passeio está no padrão da SMPU ?	Não	0
P_12	A testada possui prática de estacionamento sobre o passeio ?	Não	10
P_13	Existe algum dispositivo de Drenagem sobre a calçada ?	Não	0
P_14	Existe PED em frente a testada ?	Sim	-
P_15	Existe FTP em frente a testada ?	Não	-
P_16	Classificação geral da calçada pelo pesquisador.	Ótimo(a)	10

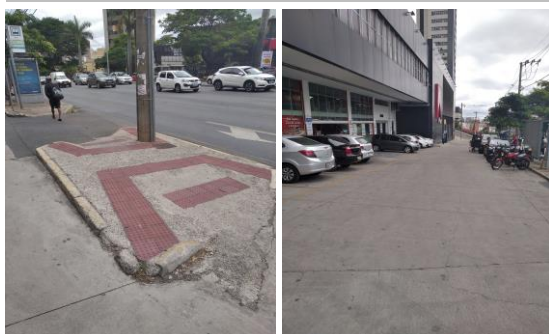
### Fotos Complementares - Detalhes do Passeio

P_13_2		O empenamento tem uma calçada "interna" à rua marginal, que não possui piso tátil, tem rebaixos fora do	0
