# Lote 1 - Rota: Padre Pedro Pinto

| Diagnóstico da Calçada | Qualidade do Serviço | |
| Endereço: Rua Padre Pedro Pinto, 2280 | 53 | C |
| Data do Registro: 21/11/2019 11:21:10 | | |

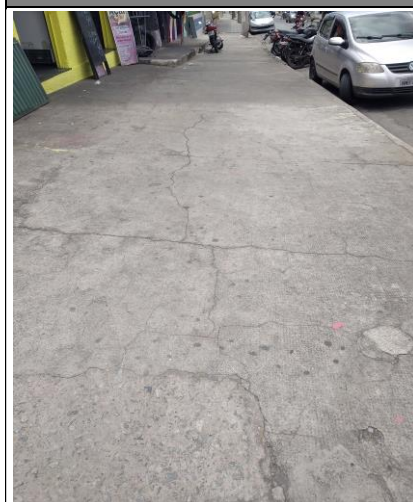
Foto Geral

| ID | Itens Avaliados | Respostas | Nota |
|---|---|---|---|
| P_4 | Existência de Buracos ? | Poucos | 5 |
| P_6 | Presença de desníveis ? | Severo | 0 |
| P_11 | O Passeio está no padrão da SMPU ? | Não | 0 |
| P_16 | Classificação geral da calçada pelo pesquisador. | Regular | 5 |

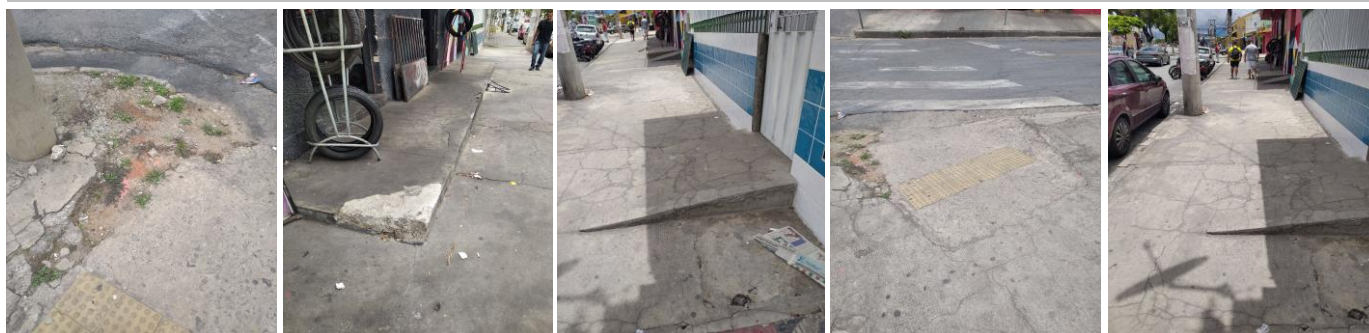
Fotos Complementares - Detalhes do Passeio

| ID | Itens Avaliados | Respostas | Nota |
|---|---|---|---|
| P_7_1_2 | Se for do Tipo 1, O rebaixo tem abas conforme a norma ? | Não | -1 |
| P_7_3 | O rebaixo possui piso tátil ? | Tem só piso de alerta | -1 |
| P_7_3_1 | O piso tátil de alerta e direcional do rebaixo está conforme a norma ? | Não | -1 |
