# Lote 1 - Rota: Padre Pedro Pinto

**FRATAR**  
ENGENHARIA CONSULTIVA

| Diagnóstico da Calçada | Qualidade do Serviço | |
|---|---|---|
| Endereço: Rua Padre Pedro Pinto, 6460 | <b>80</b> | <b>B</b> |
| Num. Lote CTM: 190209600080 | | |

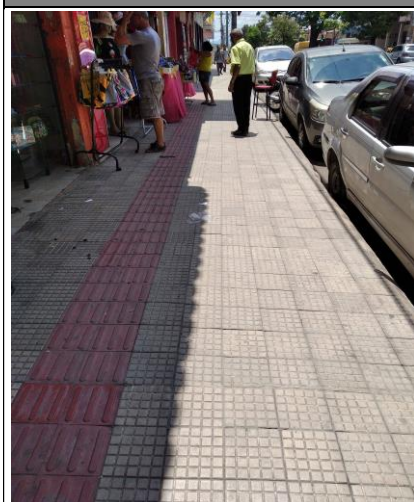
Foto Geral

| ID | Itens Avaliados | Respostas | Nota |
|---|---|---|---|
| P_16 | Classificação geral da calçada pelo pesquisador. | Ótimo(a) | 10 |

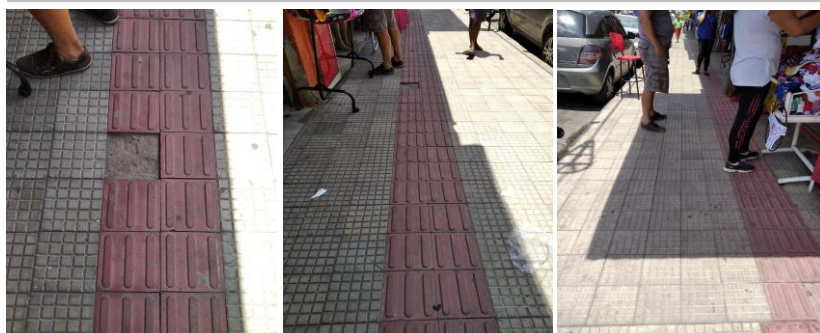
Fotos Complementares - Detalhes do Passeio

| ID | Itens Avaliados | Respostas | Nota |
|---|---|---|---|
| P_8_1 | O piso tátil está no eixo da faixa livre ? | Não | 0 |
| P_8_8 | O piso tátil está em boas condições aparentes? | Não | 0 |
