Lote 5 - Rota: Afonso Pena

FRATAR
ENGENHARIA CONSULTIVA

Diagnóstico da Calçada	Qualidade do Serviço	
Endereço: Rua Rio Grande do Norte, 1488 Data do Registro: 14/11/2019 10:46:18 Num. Lote CTM: 10029000475	57	C

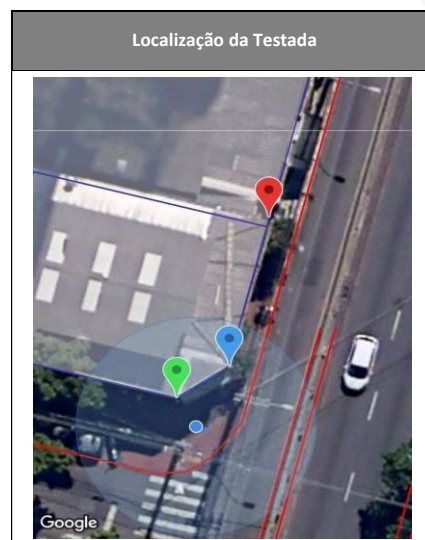
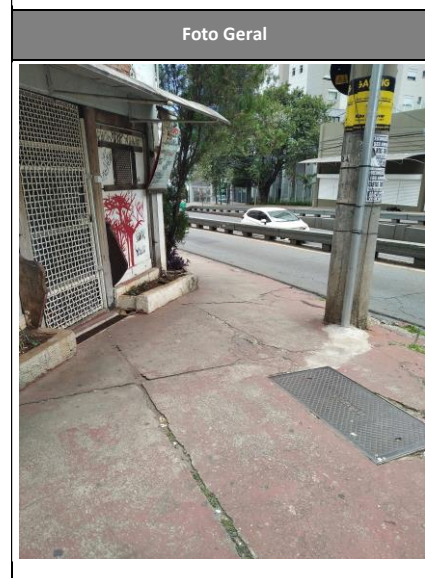
ID	Itens Avaliados	Respostas	Nota
P_1	O Mobiliário urbano está dentro da faixa de serviço de 70 cm ?	Sim	-
P_2	Qual a largura livre do Passeio ?	Acima de 1.50 m	10
P_3	Tipo de revestimento da calçada ?	Concreto	8
P_4	Existência de Buracos ?	Poucos	10
P_5	Condições Gerais do Piso e meio-fio da calçada ?	Péssimo	10
P_6	Presença de desníveis ?	Nenhum	10
P_7	Tem rebaixamento de calçada para Pedestre ?	Sim	8
P_8	Possui piso tátil ao longo da Calçada ?	Não	-
P_9	A calçada Possui Rebaixamento de Veículos correto ?	N.A	0
P_10	Existência de altura livre menor que 2,10 m ?	Sim	-
P_11	O Passeio está no padrão da SMPU ?	Não	0
P_12	A testada possui prática de estacionamento sobre o passeio ?	Não	10
P_13	Existe algum dispositivo de Drenagem sobre a calçada ?	Não	0
P_14	Existe PED em frente a testada ?	Não	-
P_15	Existe FTP em frente a testada ?	Sim	-
P_16	Classificação geral da calçada pelo pesquisador.	Ruim	10
