# Lote 1 - Rota: Noroeste

| Diagnóstico da Calçada | Qualidade do Serviço | |
| Endereço: Av. Brigadeiro Eduardo Gomes, s/nº | 75 | B |
| Data do Registro: 26/11/2019 15:16:00 | | |

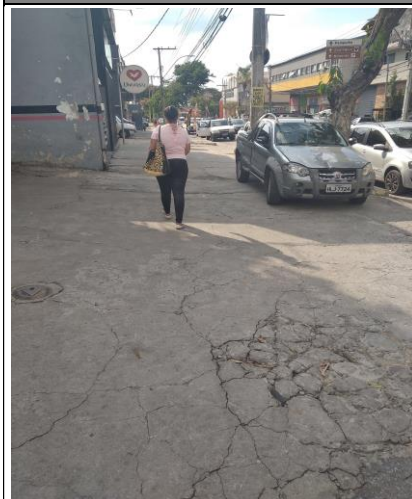
## Foto Geral

| ID | Itens Avaliados | Respostas | Nota |
|---|---|---|---|
| P_4 | Existência de Buracos ? | Poucos | 5 |
| P_5 | Condições Gerais do Piso e meio-fio da calçada ? | Regular | 5 |
| P_16 | Classificação geral da calçada pelo pesquisador. | Regular | 5 |
