# Lote 4 - Rota: Raja Gabáglia

| Diagnóstico da Calçada | Qualidade do Serviço | |
| Endereço: Rua Curitiba, 545 | 77 | B |
| Data do Registro: 12/11/2019 12:13:36 | | |

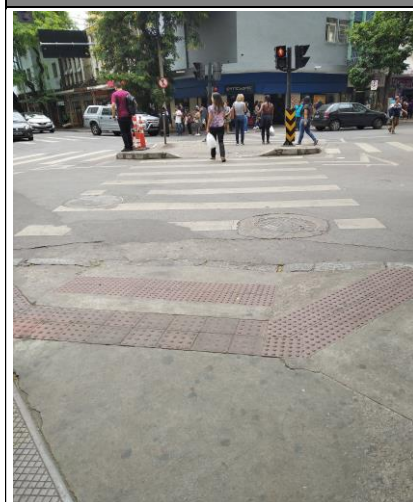
Foto Geral

| ID | Itens Avaliados | Respostas | Nota |
|---|---|---|---|
| P_5 | Condições Gerais do Piso e meio-fio da calçada ? | Ótimo(a) | 10 |
| P_16 | Classificação geral da calçada pelo pesquisador. | Ótimo(a) | 10 |
