# Lote 1 - Rota: Noroeste

**FRATAR**  
ENGENHARIA CONSULTIVA

| Diagnóstico da Calçada | Qualidade do Serviço | |
| Endereço: Av. Abílio Machado, 1163 | 55 | C |

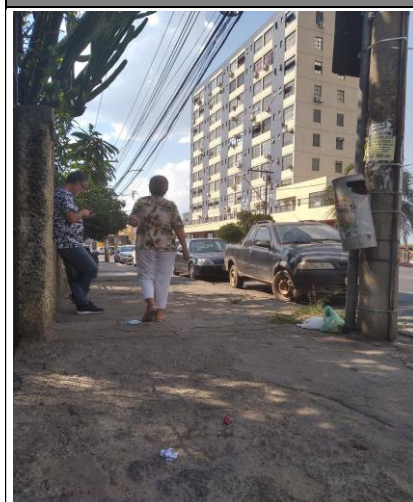
## Foto Geral

| ID | Itens Avaliados | Respostas | Nota |
|---|---|---|---|
| P_5 | Condições Gerais do Piso e meio-fio da calçada ? | Péssimo | 0 |
| P_16 | Classificação geral da calçada pelo pesquisador. | Ruim | 0 |

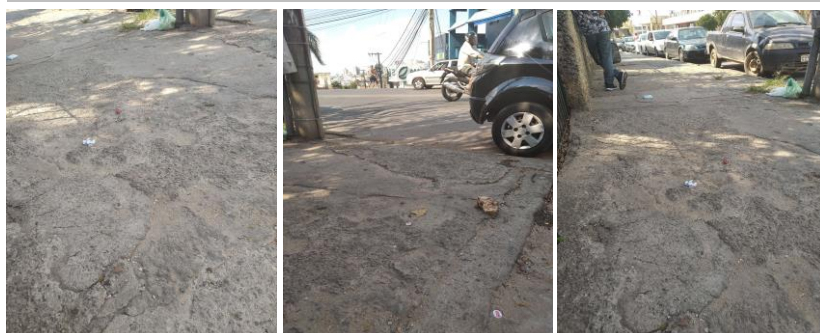
## Fotos Complementares - Detalhes do Passeio

| ID | Itens Avaliados | Respostas | Nota |
|---|---|---|---|
| P_4 | Existência de Buracos ? | Poucos | 5 |
