# Lote 3 - Rota: Antônio Carlos II

**FRATAR**  
ENGENHARIA CONSULTIVA

| Diagnóstico da Calçada | Qualidade do Serviço | |
| Endereço: Av. Portugal, 1059 | 65 | C |

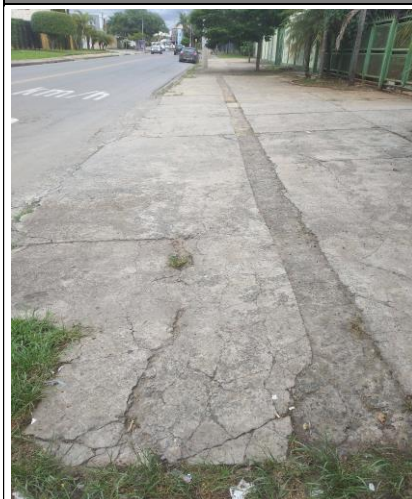
## Foto Geral

| ID | Itens Avaliados | Respostas | Nota |
|---|---|---|---|
| P_4 | Existência de Buracos ? | Poucos | 5 |
| P_5 | Condições Gerais do Piso e meio-fio da calçada ? | Regular | 5 |
| P_9 | A calçada Possui Rebaixamento de Veículos correto ? | Não | 0 |
| P_11 | O Passeio está no padrão da SMPU ? | Não | 0 |
| P_16 | Classificação geral da calçada pelo pesquisador. | Regular | 5 |
