Lote 4 - Rota: Contorno

FRATAR
ENGENHARIA CONSULTIVA

Diagnóstico da Calçada	Qualidade do Serviço	
Endereço: Av.Contorno, 8256 Data do Registro: 30/10/2019 14:04:43 Num. Lote CTM: 10048900045	83	B

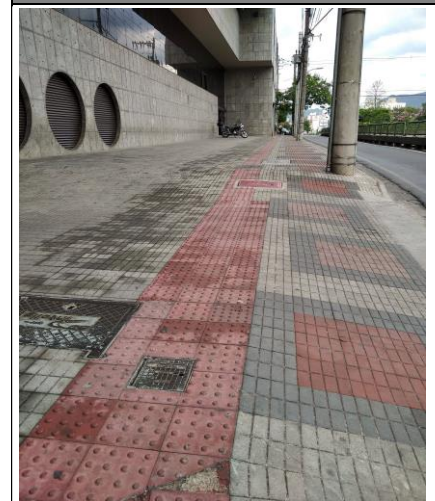
Foto Geral

ID	Itens Avaliados	Respostas	Nota
P_1	O Mobiliário urbano está dentro da faixa de serviço de 70 cm ?	Sim	-
P_2	Qual a largura livre do Passeio ?	Acima de 1.50 m	10
P_3	Tipo de revestimento da calçada ?	Ladrilho Hidráulico	10
P_4	Existência de Buracos ?	Nenhum	10
P_5	Condições Gerais do Piso e meio-fio da calçada ?	Ótimo(a)	10
P_6	Presença de desníveis ?	Médio	3
P_7	Tem rebaixamento de calçada para Pedestre ?	Não	10
P_8	Possui piso tátil ao longo da Calçada ?	Sim	-
P_9	A calçada Possui Rebaixamento de Veículos correto ?	Sim	10
P_10	Existência de altura livre menor que 2,10 m ?	Não	-
P_11	O Passeio está no padrão da SMPU ?	Não	0
P_12	A testada possui prática de estacionamento sobre o passeio ?	Não	10
P_13	Existe algum dispositivo de Drenagem sobre a calçada ?	Não	0
P_14	Existe PED em frente a testada ?	Não	-
P_15	Existe FTP em frente a testada ?	Não	-
P_16	Classificação geral da calçada pelo pesquisador.	Ótimo(a)	10
