# Lote 1 - Rota: Padre Pedro Pinto

**FRATAR**  
ENGENHARIA CONSULTIVA

| Diagnóstico da Calçada | Qualidade do Serviço | |
| Endereço: Rua Padre Pedro Pinto, s/nº | 65 | C |

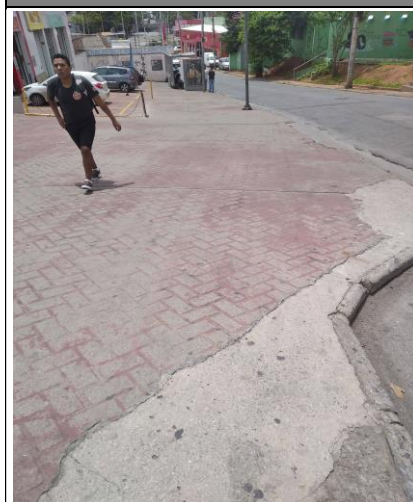
## Foto Geral

| ID | Itens Avaliados | Respostas | Nota |
|---|---|---|---|
| P_4 | Existência de Buracos ? | Poucos | 5 |
| P_5 | Condições Gerais do Piso e meio-fio da calçada ? | Regular | 5 |
| P_16 | Classificação geral da calçada pelo pesquisador. | Regular | 5 |

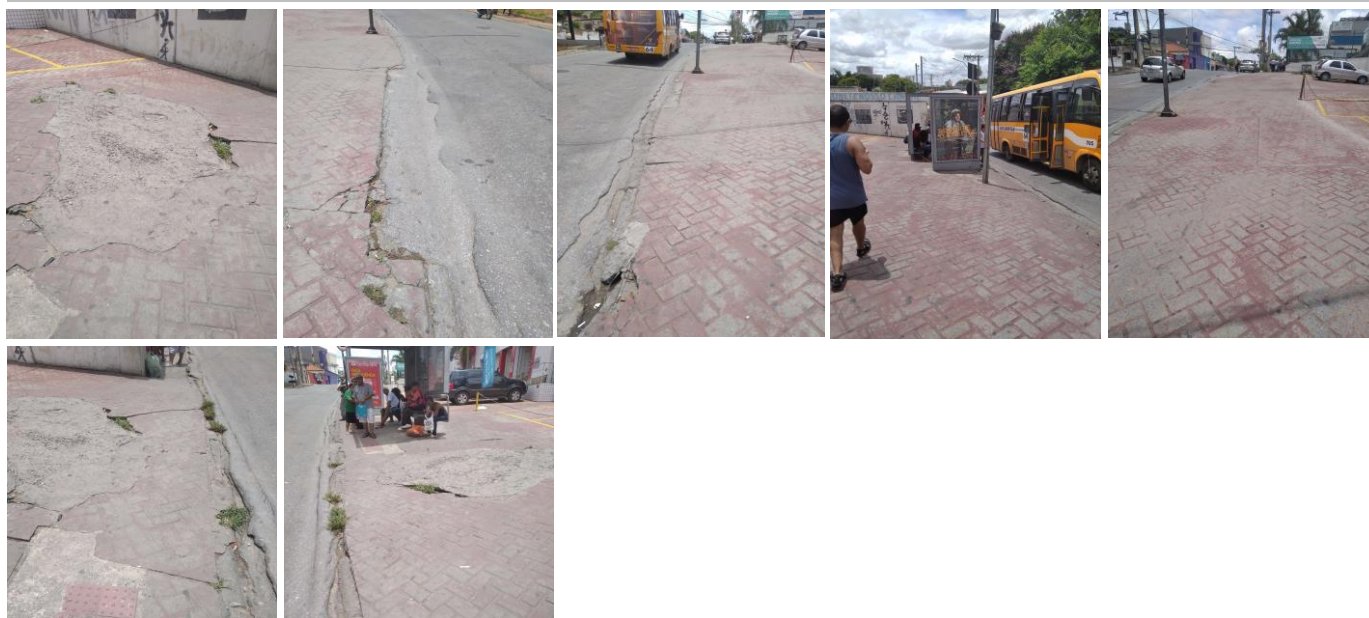
## Fotos Complementares - Detalhes do Passeio

| ID | Itens Avaliados | Respostas | Nota |
|---|---|---|---|
| P_9 | A calçada Possui Rebaixamento de Veículos correto ? | Não | 0 |
| P_11 | O Passeio está no padrão da SMPU ? | Não | 0 |
