# Lote 1 - Rota: Padre Pedro Pinto

**FRATAR**  
ENGENHARIA CONSULTIVA

| Diagnóstico da Calçada | Qualidade do Serviço | |
| Endereço: Rua Padre Pedro Pinto, 2350 | 67 | C |

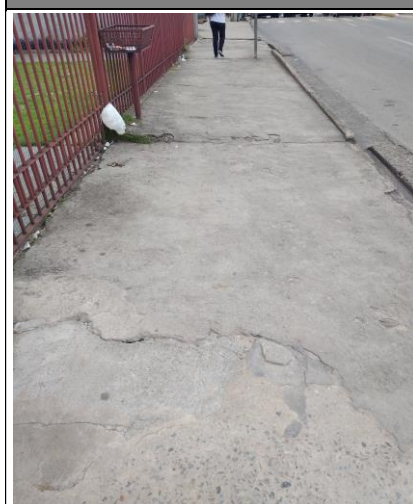
Foto Geral

| ID | Itens Avaliados | Respostas | Nota |
|---|---|---|---|
| P_5 | Condições Gerais do Piso e meio-fio da calçada ? | Regular | 5 |
| P_6 | Presença de desníveis ? | Leve | 7 |
| P_9 | A calçada Possui Rebaixamento de Veículos correto ? | Não | 0 |
| P_11 | O Passeio está no padrão da SMPU ? | Não | 0 |
| P_16 | Classificação geral da calçada pelo pesquisador. | Regular | 5 |
