# Lote 1 - Rota: Noroeste

**FRATAR**  
ENGENHARIA CONSULTIVA

| Diagnóstico da Calçada | Qualidade do Serviço | |
| Endereço: Av. Abílio Machado, 1450 | 65 | C |

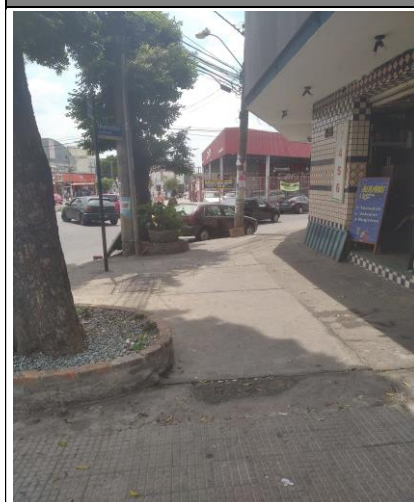
## Foto Geral

| ID | Itens Avaliados | Respostas | Nota |
|---|---|---|---|
| P_4 | Existência de Buracos ? | Poucos | 5 |
| P_5 | Condições Gerais do Piso e meio-fio da calçada ? | Regular | 5 |
| P_16 | Classificação geral da calçada pelo pesquisador. | Regular | 5 |
