# Lote 4 - Rota: Raja Gabágia

| Diagnóstico da Calçada | Qualidade do Serviço | |
| Endereço: Av. Olegário Maciel, 2144 | 80 | B |
| Num. Lote CTM: 10057700420 | | |

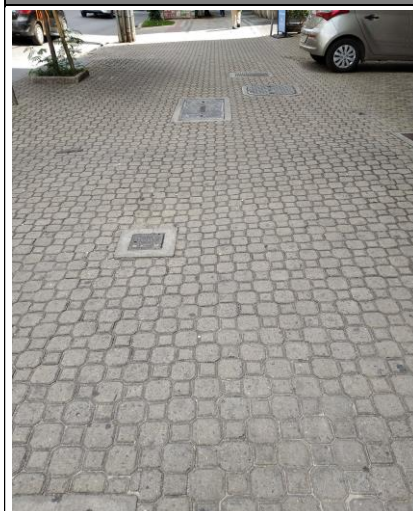
## Foto Geral

| ID | Itens Avaliados | Respostas | Nota |
|---|---|---|---|
| P_5 | Condições Gerais do Piso e meio-fio da calçada ? | Ótimo(a) | 10 |
| P_9 | A calçada Possui Rebaixamento de Veículos correto ? | Não | 0 |
| P_11 | O Passeio está no padrão da SMPU ? | Não | 0 |
| P_16 | Classificação geral da calçada pelo pesquisador. | Ótimo(a) | 10 |
