Lote 3 - Rota: Antônio Carlos II

F R A T A R
ENGENHARIA CONSULTIVA

Diagnóstico da Calçada		Qualidade do Serviço	
Endereço: Av. Portugal, 2293		80	B
Data do Registro: 19/11/2019 11:37:19			
Num. Lote CTM: 200071100165

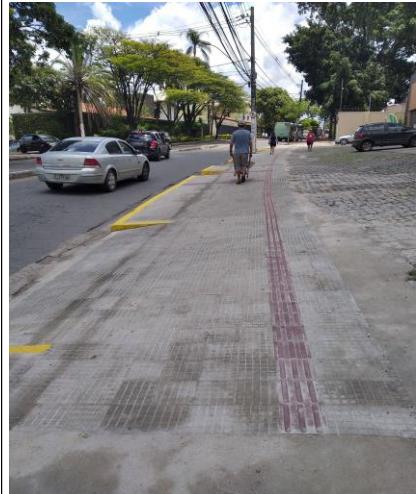
Foto Geral

ID	Itens Avaliados	Respostas	Nota
P_1	O Mobiliário urbano está dentro da faixa de serviço de 70 cm ?	Sim	-
P_2	Qual a largura livre do Passeio ?	Acima de 1.50 m	10
P_3	Tipo de revestimento da caçada ?	Ladrilho Hidráulico	10
P_4	Existencia de Buracos ?	Nenhum	10
P_5	Condições Gerais do Piso e meio-fio da calçada ?	Ótimo(a)	10
P_6	Presença de desniveis ?	Nenhum	10
P_7	Tem rebaixamento de calçada para Pedestre ?	Sim	10
P_8	Possui piso tátil ao longo da Calçada ?	Sim	-
P_9	A calçada Possui Rebaixamento de Veículos correto ?	Não	0
P_10	Existencia de altura livre menor que 2,10 m ?	Não	-
P_11	O Passeio está no padrao da SMPU ?	Não	0
P_12	A testada possui prática de estacionamento sobre o passeio ?	Não	10
P_13	Existe algum dispositivo de Drenagem sobre a calçada ?	Não	0
P_14	Existe PED em frente a testada ?	Não	-
P_15	Existe FTP em frente a testada ?	Sim	-
P_16	Classificação geral da calçada pelo pesquisador.	Ótimo(a)	10
