# Lote 3 - Rota: Leste 3

| Diagnóstico da Calçada | Qualidade do Serviço | |
| Endereço: Av. Andradas, s/nº | 74 | B |
| Data do Registro: 11/11/2019 09:30:38 | | |

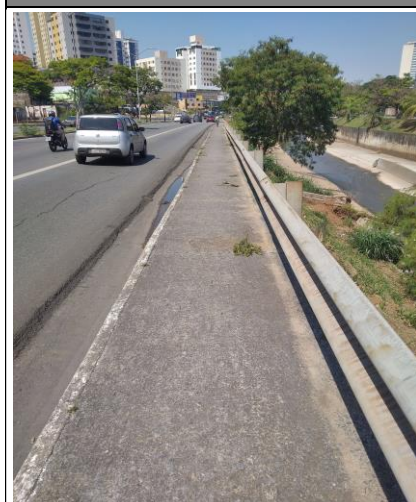
## Foto Geral

| ID | Itens Avaliados | Respostas | Nota |
|---|---|---|---|
| P_16 | Classificação geral da calçada pelo pesquisador. | Ótimo(a) | 10 |
