Lote 4 - Rota: Raja Gabáglia

FRATAR
ENGENHARIA CONSULTIVA

Diagnóstico da Calçada		Qualidade do Serviço	
Endereço: Rua São Paulo, 900		61	C
Data do Registro: 08/11/2019 11:34:07			
Num. Lote CTM: 10386500370

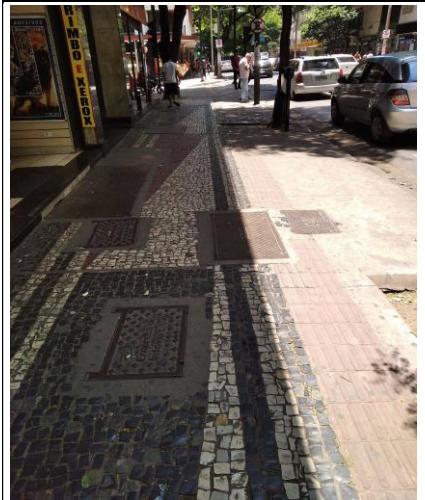
Foto Geral

ID	Itens Avaliados	Respostas	Nota
P_1	O Mobiliário urbano está dentro da faixa de serviço de 70 cm ?	Sim	-
P_2	Qual a largura livre do Passeio ?	Acima de 1.50 m	10
P_3	Tipo de revestimento da caçada ?	Pedra Portuguesa	8
P_4	Existencia de Buracos ?	Poucos	10
P_5	Condições Gerais do Piso e meio-fio da calçada ?	Regular	5
P_6	Presença de desniveis ?	Nenhum	10
P_7	Tem rebaixamento de calçada para Pedestre ?	Sim	10
P_8	Possui piso tátil ao longo da Calçada ?	Sim	-
P_9	A calçada Possui Rebaixamento de Veículos correto ?	N.A	0
P_10	Existencia de altura livre menor que 2,10 m ?	Não	-
P_11	O Passeio está no padrao da SMPU ?	Não	0
P_12	A testada possui prática de estacionamento sobre o passeio ?	Não	10
P_13	Existe algum dispositivo de Drenagem sobre a calçada ?	Não	0
P_14	Existe PED em frente a testada ?	Não	-
P_15	Existe FTP em frente a testada ?	Sim	-
P_16	Classificação geral da calçada pelo pesquisador.	Regular	5
