# Lote 4 - Rota: Raja Gabágia

| Diagnóstico da Calçada | Qualidade do Serviço | |
| Endereço: Rua São Paulo, 952 | 63 | C |
| Num. Lote CTM: 10386500410 | | |

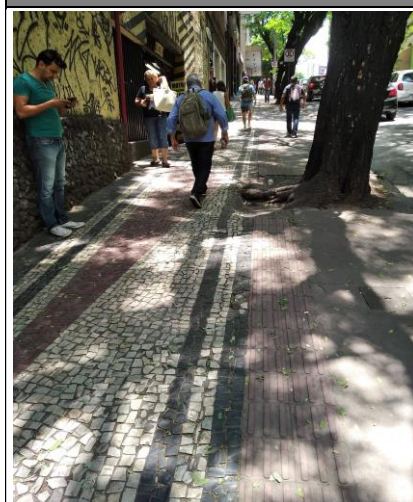
## Foto Geral

| ID | Itens Avaliados | Respostas | Nota |
|---|---|---|---|
| P_16 | Classificação geral da calçada pelo pesquisador. | Regular | 10 |
