# Lote 5 - Rota: Sul

Diagnóstico da Calçada	Qualidade do Serviço	
Endereço: Av. Nossa Sra. Do Carmo, 1885 Data do Registro: 12/11/2019 12:46:43 Num. Lote CTM: 80219300110	48	D

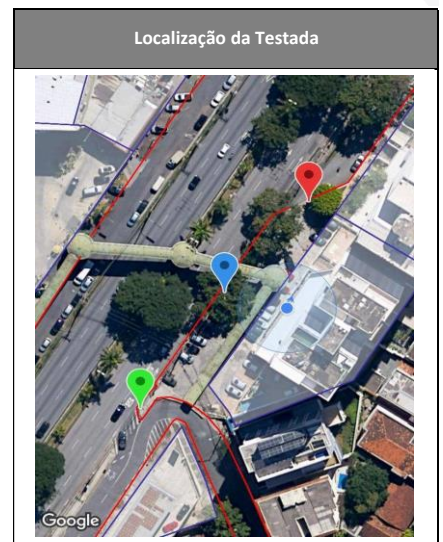
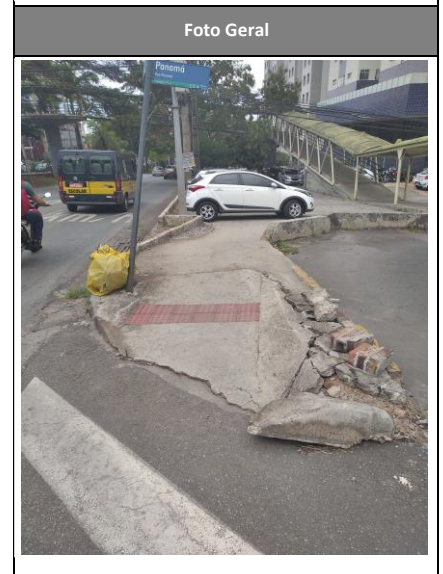
ID	Itens Avaliados	Respostas	Nota
P_1	O Mobiliário urbano está dentro da faixa de serviço de 70 cm ?	Não	-
P_2	Qual a largura livre do Passeio ?	Acima de 1.50 m	6
P_3	Tipo de revestimento da calçada ?	Concreto	10
P_4	Existência de Buracos ?	Poucos	10
P_5	Condições Gerais do Piso e meio-fio da calçada ?	Regular	5
P_6	Presença de desníveis ?	Nenhum	10
P_7	Tem rebaixamento de calçada para Pedestre ?	Sim	0
P_8	Possui piso tátil ao longo da Calçada ?	Não	-
P_9	A calçada Possui Rebaixamento de Veículos correto ?	Não	10
P_10	Existência de altura livre menor que 2,10 m ?	Não	-
P_11	O Passeio está no padrão da SMPU ?	Não	0
P_12	A testada possui prática de estacionamento sobre o passeio ?	Sim	10
P_13	Existe algum dispositivo de Drenagem sobre a calçada ?	Não	0
P_14	Existe PED em frente a testada ?	Não	-
P_15	Existe FTP em frente a testada ?	Não	-
P_16	Classificação geral da calçada pelo pesquisador.	Ruim	5

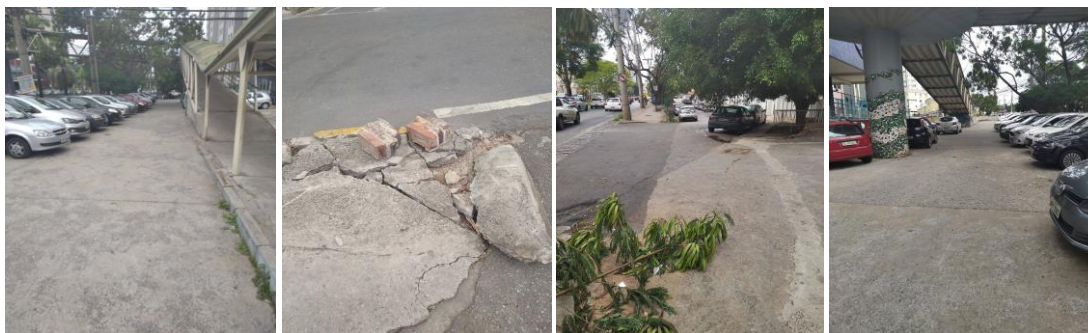
## Fotos Complementares - Detalhes do Passeio

P_13_2		Não existe calçada. É utilizada como estacionamento de carros sobrando a pista que na verdade é a calçada para	0
