# Lote 4 - Rota: Contorno

**FRATAR**  
ENGENHARIA CONSULTIVA

| Diagnóstico da Calçada | Qualidade do Serviço | |
| Endereço: Av.Contorno, 1899 | 70 | C |

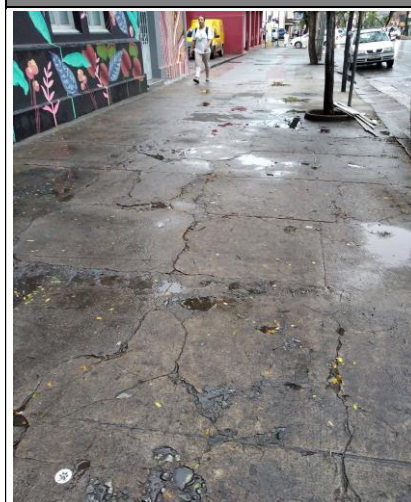
## Foto Geral

| ID | Itens Avaliados | Respostas | Nota |
|---|---|---|---|
| P_4 | Existência de Buracos ? | Poucos | 5 |
| P_5 | Condições Gerais do Piso e meio-fio da calçada ? | Regular | 5 |
| P_11 | O Passeio está no padrão da SMPU ? | Não | 0 |
