# Lote 1 - Rota: Noroeste

**FRATAR**  
ENGENHARIA CONSULTIVA

Diagnóstico da Calçada	Qualidade do Serviço	
Endereço: Av. Ivaí, s/nº Data do Registro: 12/11/2019 13:00:28 Num. Lote CTM: 130079000495	60	C

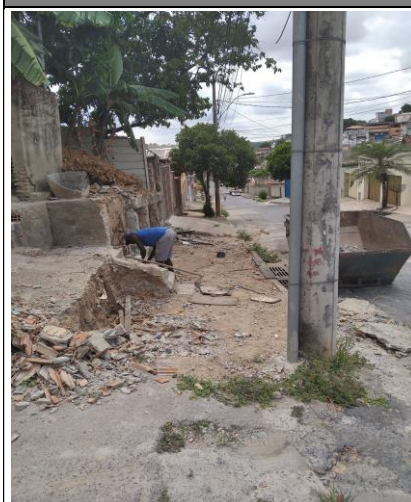
## Foto Geral

ID	Itens Avaliados	Respostas	Nota
P_1	O Mobiliário urbano está dentro da faixa de serviço de 70 cm ?	Sim	-
P_2	Qual a largura livre do Passeio ?	Acima de 1.50 m	10
P_3	Tipo de revestimento da calçada ?	Outro	0
P_4	Existência de Buracos ?	Nenhum	10
P_5	Condições Gerais do Piso e meio-fio da calçada ?	Regular	5
P_6	Presença de desníveis ?	Nenhum	10
P_7	Tem rebaixamento de calçada para Pedestre ?	Não	10
P_8	Possui piso tátil ao longo da Calçada ?	Não	-
P_9	A calçada Possui Rebaixamento de Veículos correto ?	N.A	0
P_10	Existência de altura livre menor que 2,10 m ?	Não	-
P_11	O Passeio está no padrão da SMPU ?	Não	0
P_12	A testada possui prática de estacionamento sobre o passeio ?	Não	10
P_13	Existe algum dispositivo de Drenagem sobre a calçada ?	Não	0
P_14	Existe PED em frente a testada ?	Não	-
P_15	Existe FTP em frente a testada ?	Não	-
P_16	Classificação geral da calçada pelo pesquisador.	Regular	5
