# Lote 4 - Rota: Raja Gabáglia

| Diagnóstico da Calçada | Qualidade do Serviço | |
| Endereço: Av. Raja Gabaglia, 475 | 58 | C |
| Data do Registro: 06/11/2019 16:06:53 | | |

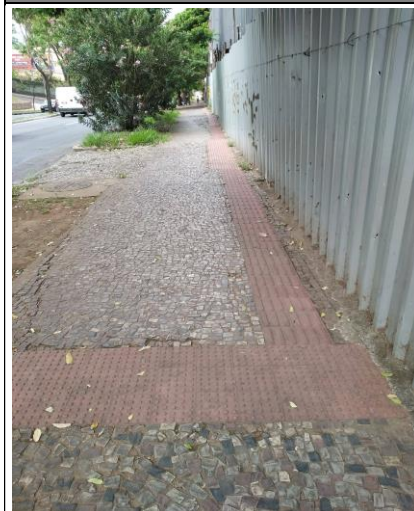
## Foto Geral

| ID | Itens Avaliados | Respostas | Nota |
|---|---|---|---|
| P_5 | Condições Gerais do Piso e meio-fio da calçada ? | Péssimo | 0 |
| P_16 | Classificação geral da calçada pelo pesquisador. | Ruim | 0 |

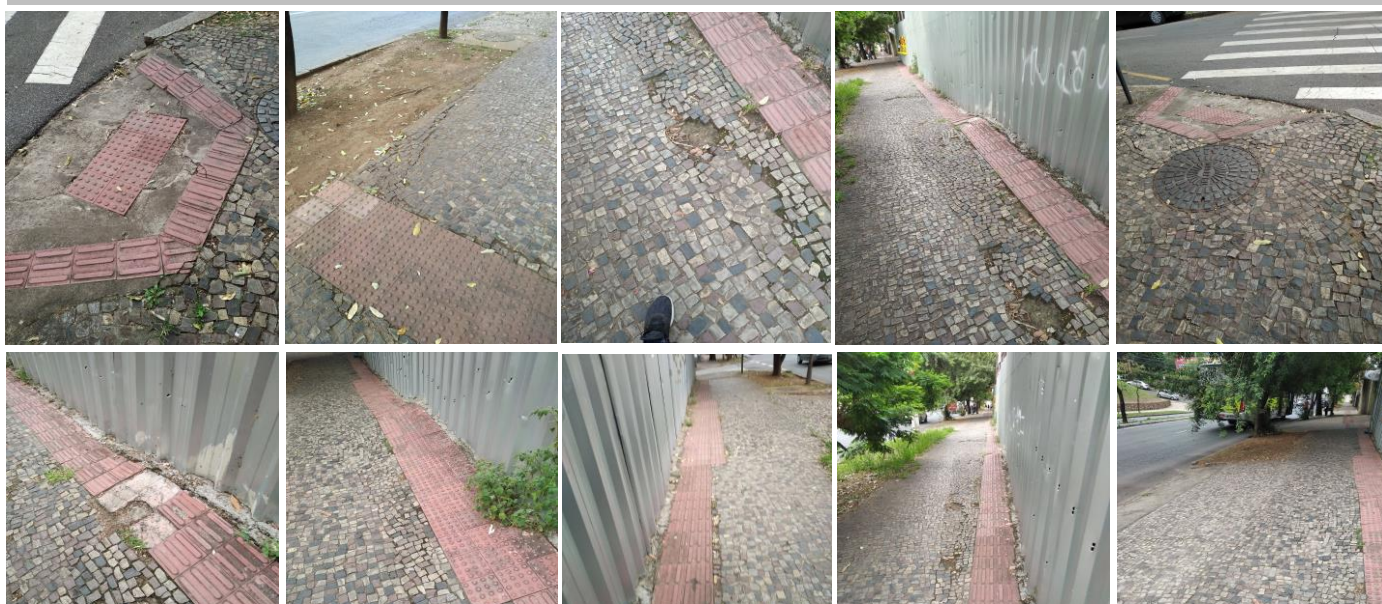
## Fotos Complementares - Detalhes do Passeio

| ID | Itens Avaliados | Respostas | Nota |
|---|---|---|---|
| P_4 | Existência de Buracos ? | Poucos | 5 |
| P_6 | Presença de desníveis ? | Leve | 7 |
