# Lote 4 - Rota: Raja Gabágia

**FRATAR**  
ENGENHARIA CONSULTIVA

| Diagnóstico da Calçada | Qualidade do Serviço | |
|---|---|---|
| Endereço: Av. Olegário Maciel, 1611 | 74 | B |
| Data do Registro: 05/11/2019 11:14:46 | | |

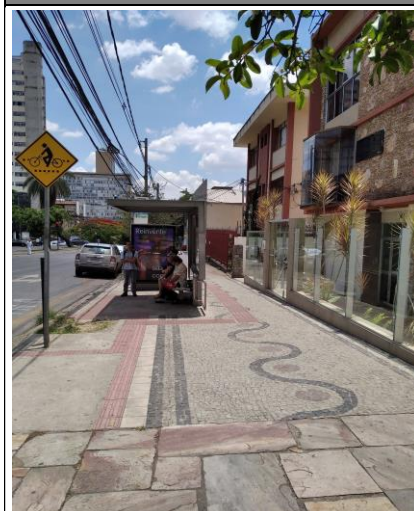
## Foto Geral

| ID | Itens Avaliados | Respostas | Nota |
|---|---|---|---|
| P_16 | Classificação geral da calçada pelo pesquisador. | Ótimo(a) | 10 |
