# Lote 1 - Rota: Carlos Luz

**FRATAR**  
ENGENHARIA CONSULTIVA

| Diagnóstico da Calçada | Qualidade do Serviço | |
| Endereço: Rua Monteiro Lobato, s/nº | 51 | C |

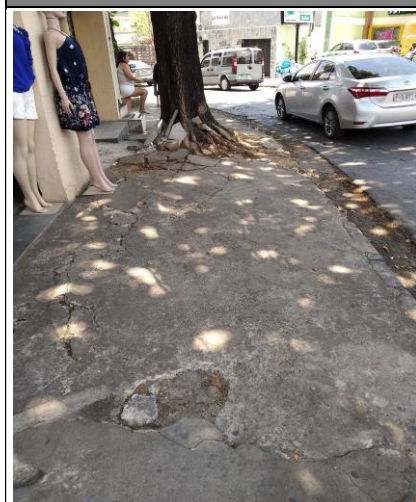
## Foto Geral

| ID | Itens Avaliados | Respostas | Nota |
|---|---|---|---|
| P_5 | Condições Gerais do Piso e meio-fio da calçada ? | Péssimo | 0 |
| P_11 | O Passeio está no padrão da SMPU ? | Não | 0 |
| P_12 | A testada possui prática de estacionamento sobre o passeio ? | Sim | 0 |
