# Lote 1 - Rota: Noroeste

| Diagnóstico da Calçada | Qualidade do Serviço | |
| Endereço: Av. Brigadeiro Eduardo Gomes, 1647 | 55 | C |
| Num. Lote CTM: 130515800375 | | |

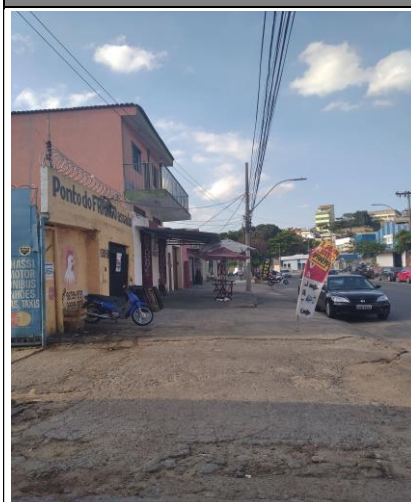
## Foto Geral

| ID | Itens Avaliados | Respostas | Nota |
|---|---|---|---|
| P_5 | Condições Gerais do Piso e meio-fio da calçada ? | Péssimo | 0 |
| P_9 | A calçada Possui Rebaixamento de Veículos correto ? | Não | 0 |
| P_11 | O Passeio está no padrão da SMPU ? | Não | 0 |
| P_16 | Classificação geral da calçada pelo pesquisador. | Ruim | 0 |

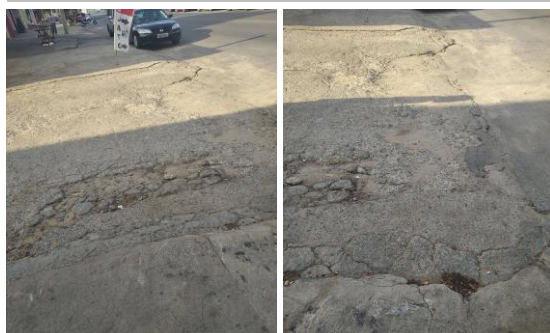
## Fotos Complementares - Detalhes do Passeio

| ID | Itens Avaliados | Respostas | Nota |
|---|---|---|---|
| P_4 | Existência de Buracos ? | Poucos | 5 |
