# Lote 4 - Rota: Raja Gabaglia

**FRATAR**  
ENGENHARIA CONSULTIVA

| Diagnóstico da Calçada | Qualidade do Serviço | |
| Endereço: Rua São Paulo, s/nº | 63 | C |

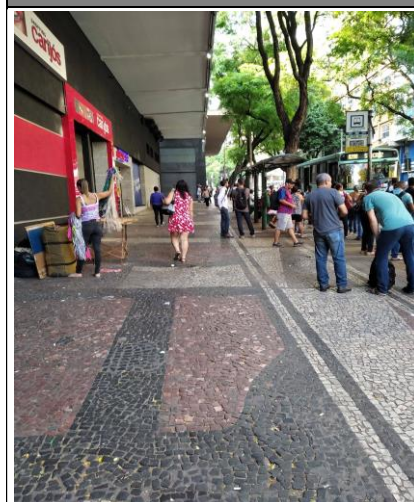
Foto Geral

| ID | Itens Avaliados | Respostas | Nota |
|---|---|---|---|
| P_4 | Existência de Buracos ? | Poucos | 5 |
| P_5 | Condições Gerais do Piso e meio-fio da calçada ? | Regular | 5 |
| P_16 | Classificação geral da calçada pelo pesquisador. | Regular | 5 |
