# Lote 4 - Rota: Raja Gabágia

**FRATAR**  
ENGENHARIA CONSULTIVA

| Diagnóstico da Calçada | Qualidade do Serviço | |
| Endereço: Av. Álvares Cabral, 1181 | 60 | C |

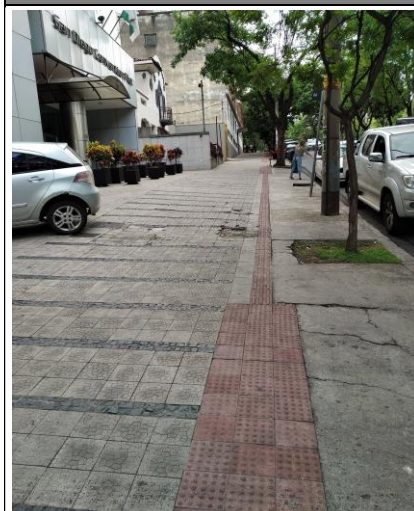
## Foto Geral

| ID | Itens Avaliados | Respostas | Nota |
|---|---|---|---|
| P_4 | Existência de Buracos ? | Poucos | 5 |
| P_5 | Condições Gerais do Piso e meio-fio da calçada ? | Péssimo | 0 |
| P_6 | Presença de desníveis ? | Severo | 0 |
