# Lote 1 - Rota: Padre Pedro Pinto

| Diagnóstico da Calçada | Qualidade do Serviço | |
| Endereço: Rua Padre Pedro Pinto, 516 | 65 | C |

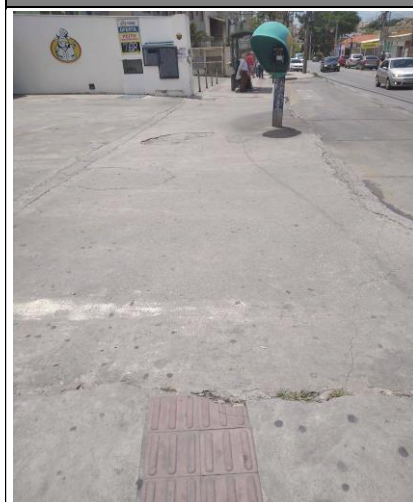
## Foto Geral

| ID | Itens Avaliados | Respostas | Nota |
|---|---|---|---|
| P_4 | Existência de Buracos ? | Poucos | 5 |
| P_5 | Condições Gerais do Piso e meio-fio da calçada ? | Regular | 5 |
| P_16 | Classificação geral da calçada pelo pesquisador. | Regular | 5 |
