# Lote 1 - Rota: Carlos Luz

| Diagnóstico da Calçada | Qualidade do Serviço | |
| Endereço: Rua Conceição do Mato Dentro, 441 | 77 | B |
| Data do Registro: 28/10/2019 14:15:30 | | |

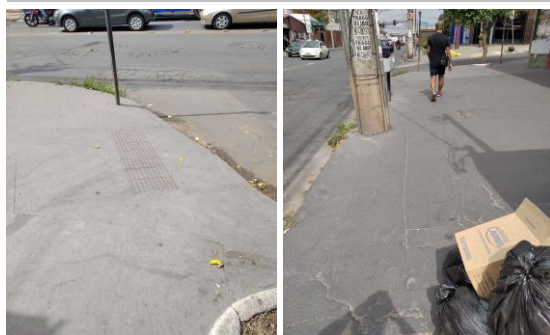
Fotos Complementares - Detalhes do Passeio

| ID | Itens Avaliados | Respostas | Nota |
|---|---|---|---|
| P_7_1_2 | Se for do Tipo 1, O rebaixo tem abas conforme a norma ? | Não | -1 |
| P_7_3 | O rebaixo possui piso tátil ? | Tem só piso de alerta | -1 |
| P_7_3_1 | O piso tátil de alerta e direcional do rebaixo está conforme a norma ? | Não | -1 |
