# Lote 4 - Rota: Raja Gabágia

| Diagnóstico da Calçada | Qualidade do Serviço | |
| Endereço: Av. Olegário Maciel, 1699 | 78 | B |
| Data do Registro: 05/11/2019 11:05:39 | | |

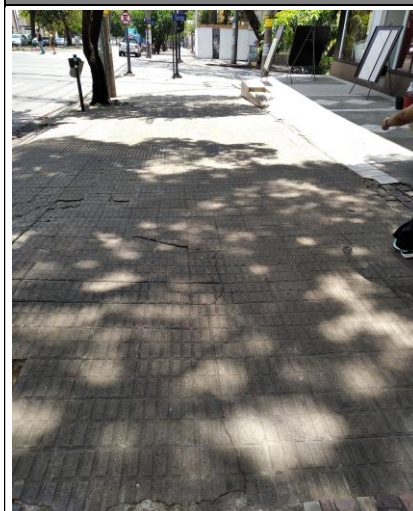
Foto Geral

| ID | Itens Avaliados | Respostas | Nota |
|---|---|---|---|
| P_4 | Existência de Buracos ? | Poucos | 5 |
| P_5 | Condições Gerais do Piso e meio-fio da calçada ? | Regular | 5 |
