Lote 4 - Rota: Contorno

FRATAR
ENGENHARIA CONSULTIVA

Diagnóstico da Calçada	Qualidade do Serviço	
Endereço: Av.Contorno, 8686 Data do Registro: 29/10/2019 13:42:48 Num. Lote CTM: 10102100110	45	D

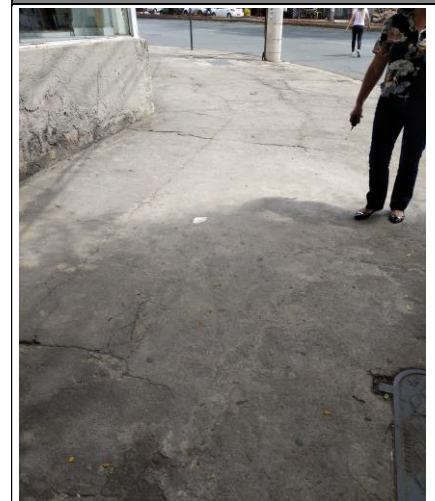
Foto Geral

ID	Itens Avaliados	Respostas	Nota
P_1	O Mobiliário urbano está dentro da faixa de serviço de 70 cm ?	Sim	-
P_2	Qual a largura livre do Passeio ?	Acima de 1.50 m	10
P_3	Tipo de revestimento da calçada ?	Concreto	10
P_4	Existência de Buracos ?	Poucos	5
P_5	Condições Gerais do Piso e meio-fio da calçada ?	Regular	5
P_6	Presença de desníveis ?	Nenhum	10
P_7	Tem rebaixamento de calçada para Pedestre ?	Não, mas deveria ter.	0
P_8	Possui piso tátil ao longo da Calçada ?	Não	-
P_9	A calçada Possui Rebaixamento de Veículos correto ?	Não	0
P_10	Existência de altura livre menor que 2,10 m ?	Não	-
P_11	O Passeio está no padrão da SMPU ?	Não	0
P_12	A testada possui prática de estacionamento sobre o passeio ?	Sim	0
P_13	Existe algum dispositivo de Drenagem sobre a calçada ?	Não	0
P_14	Existe PED em frente a testada ?	Não	-
P_15	Existe FTP em frente a testada ?	Sim	-
P_16	Classificação geral da calçada pelo pesquisador.	Regular	5
