Lote 4 - Rota: Raja Gabáglia

Diagnóstico da Calçada		Qualidade do Serviço	
Endereço: Av. Olegário Maciel, s/nº			
Data do Registro: 05/11/2019 11:36:46		73	B
Num. Lote CTM: 10244300100

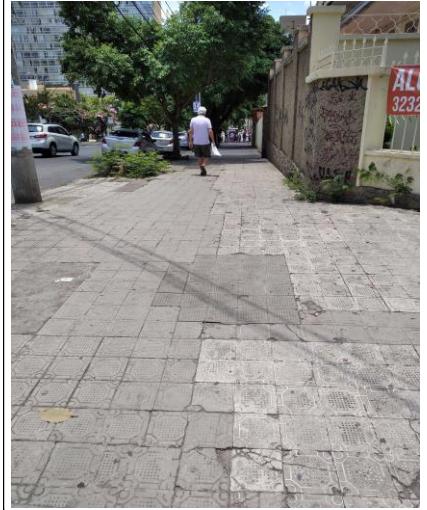
Foto Geral

ID	Itens Avaliados	Respostas	Nota
P_1	O Mobiliário urbano está dentro da faixa de serviço de 70 cm ?	Sim	-
P_2	Qual a largura livre do Passeio ?	Acima de 1.50 m	10
P_3	Tipo de revestimento da calçada ?	Concreto	10
P_4	Existencia de Buracos ?	Poucos	5
P_5	Condições Gerais do Piso e meio-fio da calçada ?	Ótimo(a)	10
P_6	Presença de desniveis ?	Nenhum	10
P_7	Tem rebaixamento de calçada para Pedestre ?	Sim	8
P_8	Possui piso tátil ao longo da Calçada ?	Não	-
P_9	A calçada Possui Rebaixamento de Veículos correto ?	N.A	0
P_10	Existencia de altura livre menor que 2,10 m ?	Não	-
P_11	O Passeio está no padrão da SMPU ?	Não	0
P_12	A testada possui prática de estacionamento sobre o passeio ?	Não	10
P_13	Existe algum dispositivo de Drenagem sobre a calçada ?	Não	0
P_14	Existe PED em frente a testada ?	Não	-
P_15	Existe FTP em frente a testada ?	Não	-
P_16	Classificação geral da calçada pelo pesquisador.	Ótimo(a)	10
