# Lote 5 - Rota: Sul

**FRATAR**  
ENGENHARIA CONSULTIVA

| Diagnóstico da Calçada | Qualidade do Serviço | |
| Endereço: Av. Cristovão Colombo, 373 | 58 | C |

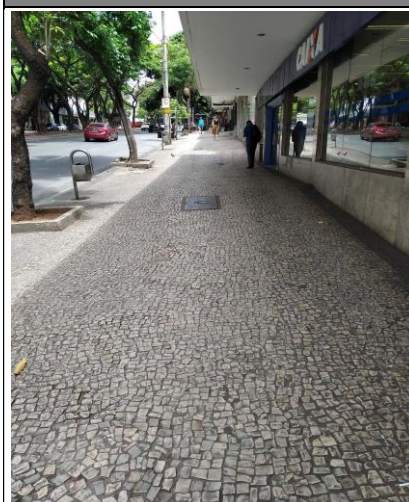
## Foto Geral

| ID | Itens Avaliados | Respostas | Nota |
|---|---|---|---|
| P_5 | Condições Gerais do Piso e meio-fio da calçada ? | Regular | 5 |
| P_16 | Classificação geral da calçada pelo pesquisador. | Regular | 5 |
