# Lote 5 - Rota: Sul

| Diagnóstico da Calçada | Qualidade do Serviço | |
| Endereço: Av. João Pinheiro, 602 | <b>80</b> | <b>B</b> |
| Data do Registro: 02/11/2019 09:16:41 | | |

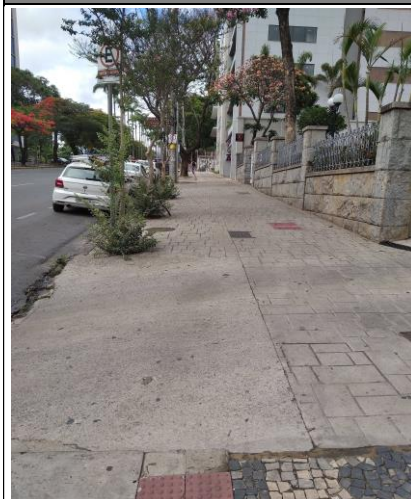
## Foto Geral

| ID | Itens Avaliados | Respostas | Nota |
|---|---|---|---|
| P_5 | Condições Gerais do Piso e meio-fio da calçada ? | Ótimo(a) | 10 |
| P_11 | O Passeio está no padrão da SMPU ? | Não | 0 |
| P_16 | Classificação geral da calçada pelo pesquisador. | Ótimo(a) | 10 |
