# Lote 4 - Rota: Contorno

| Diagnóstico da Calçada | Qualidade do Serviço | |
| Endereço: Av.Contorno, 2699 | 65 | C |
| Data do Registro: 08/11/2019 16:00:54 | | |

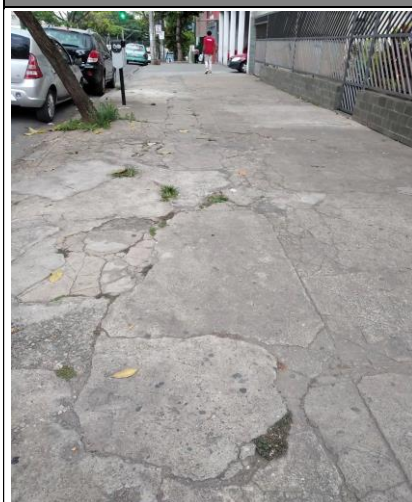
Foto Geral

| ID | Itens Avaliados | Respostas | Nota |
|---|---|---|---|
| P_4 | Existência de Buracos ? | Poucos | 5 |
| P_5 | Condições Gerais do Piso e meio-fio da calçada ? | Regular | 5 |
| P_7 | Tem rebaixamento de calçada para Pedestre ? | Não, mas deveria ter. | 0 |
| P_11 | O Passeio está no padrão da SMPU ? | Não | 0 |
| P_16 | Classificação geral da calçada pelo pesquisador. | Regular | 5 |
