# Lote 3 - Rota: Antônio Carlos II

Diagnóstico da Calçada	Qualidade do Serviço	
Endereço: Av. Portugal, 2131	69	C
Data do Registro: 19/11/2019 14:41:03		
Num. Lote CTM: 200062300045

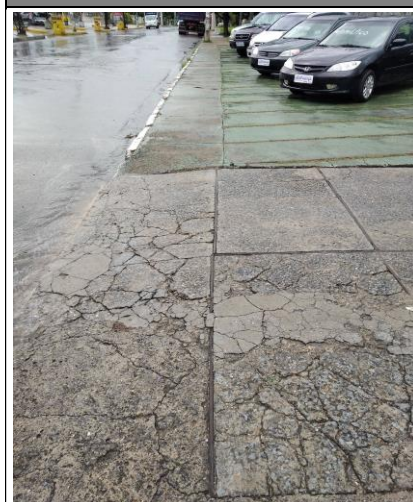
## Foto Geral

ID	Itens Avaliados	Respostas	Nota
P_1	O Mobiliário urbano está dentro da faixa de serviço de 70 cm ?	Sim	-
P_2	Qual a largura livre do Passeio ?	Entre 0.80 m e 1.20 m	4
P_3	Tipo de revestimento da calçada ?	Concreto	10
P_4	Existência de Buracos ?	Nenhum	10
P_5	Condições Gerais do Piso e meio-fio da calçada ?	Regular	5
P_6	Presença de desníveis ?	Nenhum	10
P_7	Tem rebaixamento de calçada para Pedestre ?	Não	10
P_8	Possui piso tátil ao longo da Calçada ?	Não	-
P_9	A calçada Possui Rebaixamento de Veículos correto ?	Não	0
P_10	Existência de altura livre menor que 2,10 m ?	Não	-
P_11	O Passeio está no padrão da SMPU ?	Não	0
P_12	A testada possui prática de estacionamento sobre o passeio ?	Não	10
P_13	Existe algum dispositivo de Drenagem sobre a calçada ?	Não	0
P_14	Existe PED em frente a testada ?	Não	-
P_15	Existe FTP em frente a testada ?	Não	-
P_16	Classificação geral da calçada pelo pesquisador.	Ótimo(a)	10
