# Lote 1 - Rota: Noroeste

| Diagnóstico da Calçada | Qualidade do Serviço | |
| Endereço: Av. Abílio Machado, 1340 | <b>73</b> | <b>B</b> |
| Num. Lote CTM: 130047200120 | | |

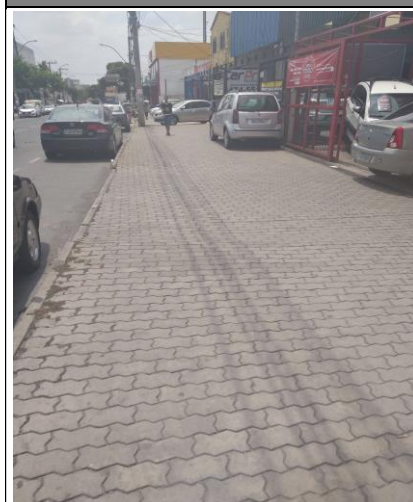
Foto Geral

| ID | Itens Avaliados | Respostas | Nota |
|---|---|---|---|
| P_6 | Presença de desníveis ? | Médio | 3 |
| P_9 | A calçada Possui Rebaixamento de Veículos correto ? | Não | 0 |
| P_11 | O Passeio está no padrão da SMPU ? | Não | 0 |
