# Lote 1 - Rota: Padre Pedro Pinto

| Diagnóstico da Calçada | Qualidade do Serviço | |
| Endereço: Rua Padre Pedro Pinto, s/nº | 46 | D |
| Data do Registro: 13/11/2019 13:27:26 | | |

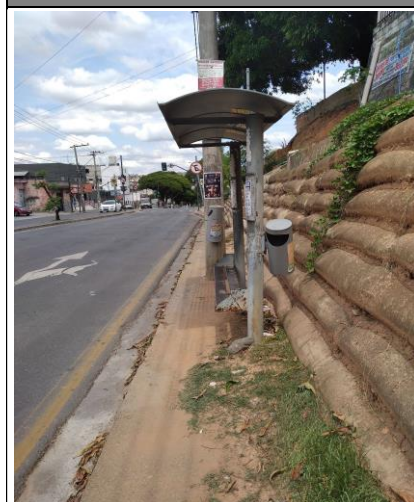
Foto Geral

| ID | Itens Avaliados | Respostas | Nota |
|---|---|---|---|
| P_5 | Condições Gerais do Piso e meio-fio da calçada ? | Péssimo | 0 |
| P_16 | Classificação geral da calçada pelo pesquisador. | Ruim | 0 |

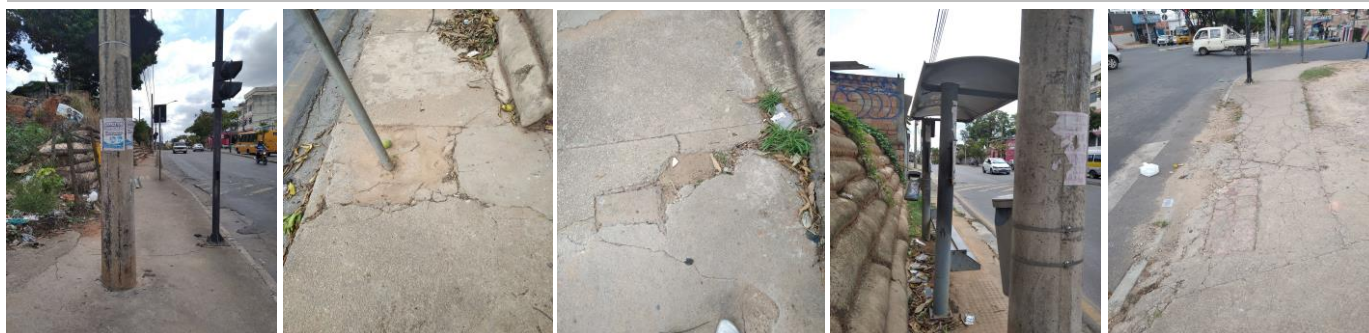
Fotos Complementares - Detalhes do Passeio

| ID | Itens Avaliados | Respostas | Nota |
|---|---|---|---|
| P_4 | Existência de Buracos ? | Poucos | 5 |
