# Lote 1 - Rota: Carlos Luz

**FRATAR**  
ENGENHARIA CONSULTIVA

| Diagnóstico da Calçada | Qualidade do Serviço | |
| Endereço: Rua Conceição do Mato Dentro, 428 | 73 | B |

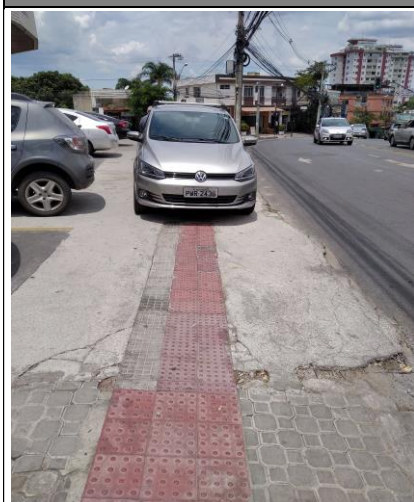
Foto Geral

| ID | Itens Avaliados | Respostas | Nota |
|---|---|---|---|
| P_11 | O Passeio está no padrão da SMPU ? | Não | 0 |
| P_12 | A testada possui prática de estacionamento sobre o passeio ? | Sim | 0 |

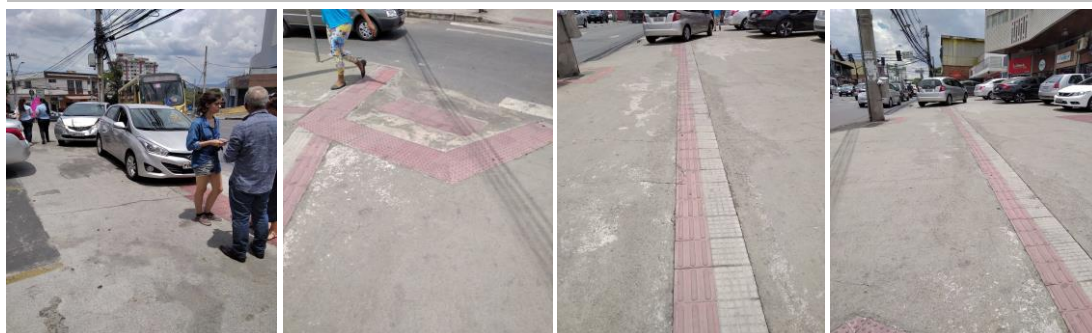
Fotos Complementares - Detalhes do Passeio

| ID | Itens Avaliados | Respostas | Nota |
|---|---|---|---|
| P_7_1_2 | Se for do Tipo 1, O rebaixo tem abas conforme a norma ? | Não | -1 |
| P_7_3 | O rebaixo possui piso tátil ? | Tem só piso de alerta | -1 |
| P_7_3_1 | O piso tátil de alerta e direcional do rebaixo está conforme a norma ? | Não | -1 |
| P_8_8 | O piso tátil está em boas condições aparentes? | Não | 0 |
