# Lote 4 - Rota: Raja Gabáglia

| Diagnóstico da Calçada | Qualidade do Serviço | |
| Endereço: Av. Raja Gabaglia, s/nº | 44 | D |
| Data do Registro: 07/11/2019 11:34:21 | | |

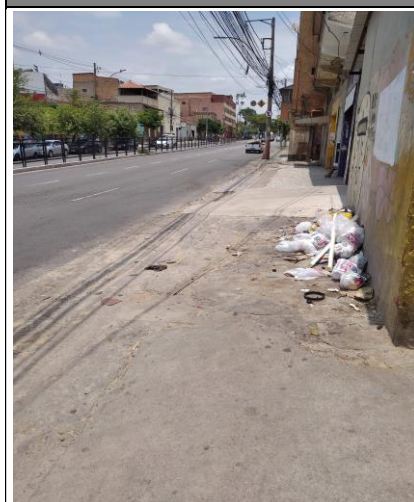
Foto Geral

| ID | Itens Avaliados | Respostas | Nota |
|---|---|---|---|
| P_5 | Condições Gerais do Piso e meio-fio da calçada ? | Péssimo | 0 |
| P_16 | Classificação geral da calçada pelo pesquisador. | Ruim | 0 |

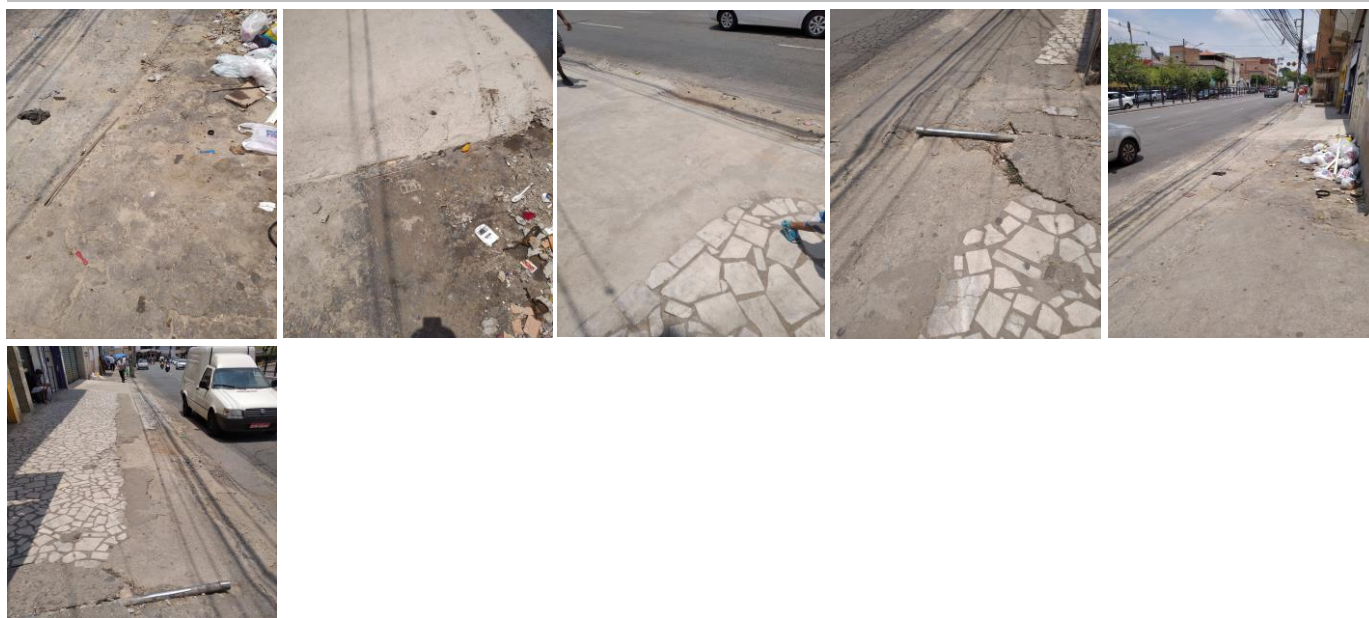
Fotos Complementares - Detalhes do Passeio

| ID | Itens Avaliados | Respostas | Nota |
|---|---|---|---|
| P_4 | Existência de Buracos ? | Poucos | 5 |
| P_6 | Presença de desníveis ? | Leve | 7 |
