# Lote 1 - Rota: Padre Pedro Pinto

| Diagnóstico da Calçada | Qualidade do Serviço | |
| Endereço: Rua Padre Pedro Pinto, 3580 | 65 | C |
| Num. Lote CTM: 190152900025 | | |

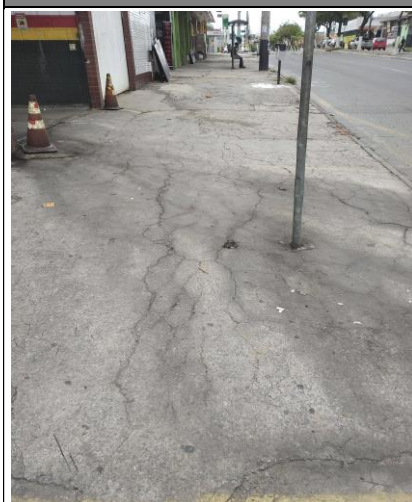
## Foto Geral

| ID | Itens Avaliados | Respostas | Nota |
|---|---|---|---|
| P_4 | Existência de Buracos ? | Poucos | 5 |
| P_5 | Condições Gerais do Piso e meio-fio da calçada ? | Regular | 5 |
| P_16 | Classificação geral da calçada pelo pesquisador. | Regular | 5 |
